# HET HEILIG PUTJE ... VERGETEN ERFGOED

Ivo Thys

## Heilig putje ... piscina ... sacrarium

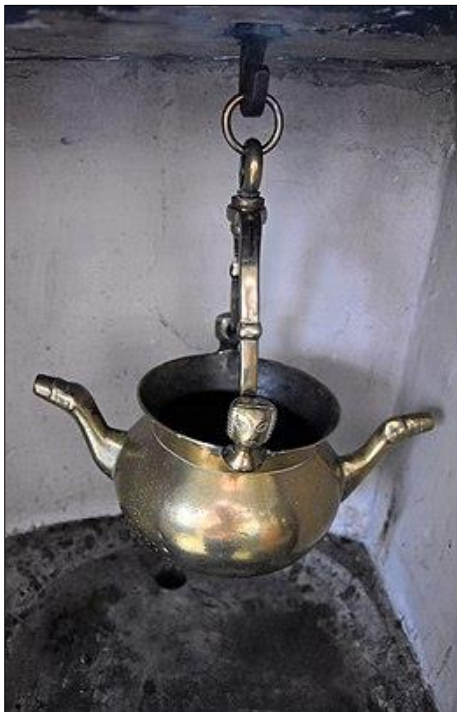
*Heilig putje met lavaboketel (15de eeuw)  
St.Pauluskerk Vollezele - Galmaarden*

In het putje was een buisje of geultje voorzien waarlangs het waswater dat in aanraking was gekomen met het sacrament – de geconsacreerde hostie - werd afgevoerd naar de gewijde grond onder de kerk of op het kerkhof. Om te wassen, was er een lavaboketel voorzien die in de piscina werd gehangen. De oorspronkelijke ketel had twee S-vormige tuiten met slangenkoppen zoals op de foto's 1 en 2.

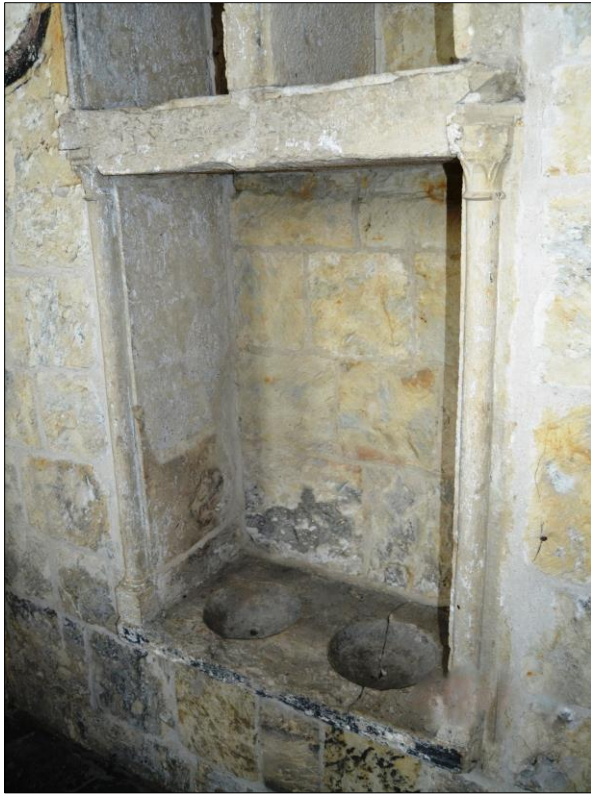
*Het dubbel heilig putje*

Veronique Lambert beschrijft het als volgt. *“Bij de dubbele bekkens met elk een afvoer werd het ene gebruikt voor het verwijderen van het gewoon vuil water terwijl de andere diende voor het “heilige vuil water”, m.a.w. water dat in aanraking was geweest met het bloed of lichaam van Christus. Ze mochten niet vermengd worden met elkaar”*. Het bekken van het heilig putje werd in grotere kerken vooral uitgevoerd in natuursteen terwijl in eenvoudige kerken gekozen werd voor “gepleisterd metselwerk”.

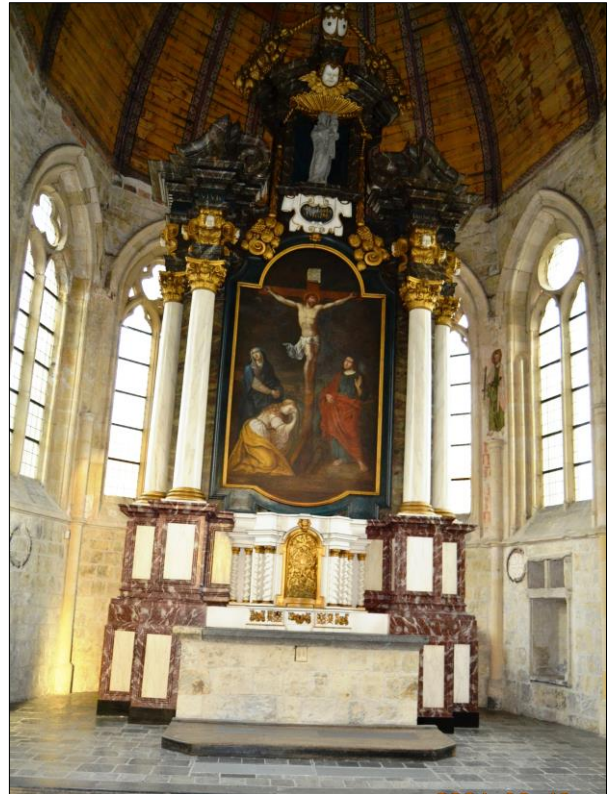
*Het koor van de begijnhofkerk met rechts van het altaar het heilig putje*

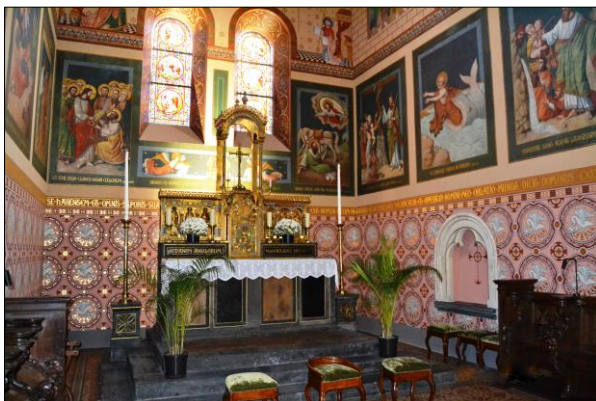
*Het koor van de St-Odulfuskerk met rechts het heilig putje*

In de geschiedschrijving van de kerk lezen we dat het actuele neoromaans uitzicht van de kerk in grote mate wordt bepaald door de verbouwing in 1903 en 1904. Welke invloed heeft deze verbouwing gehad op de oorsprong en de plaats van het heilig putje rechts van het altaar? Uit voorgaande beschrijvingen mogen we afleiden dat het koor van de voorgaande kerk niet werd gewijzigd of dat dit heilig putje werd verplaatst bij de verbouwingen.

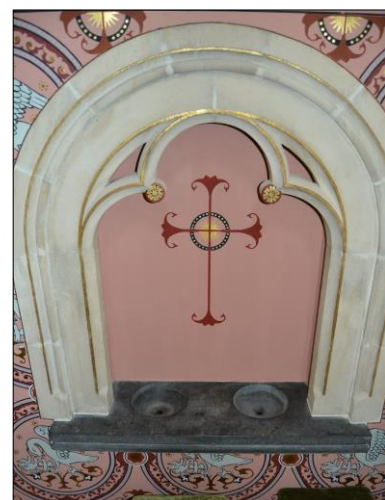
*Het heilig putje met dubbel bekken*
