# HET HEILIG PUTJE ... VERGETEN ERFGOED

Ivo Thys

## Heilig putje ... piscina ... sacrarium

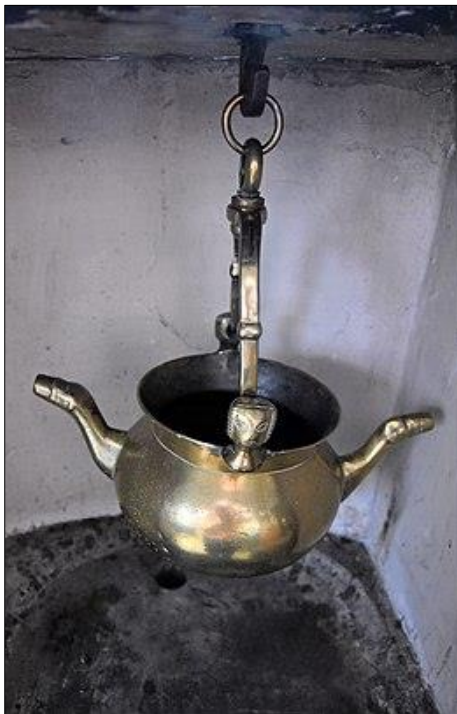
*Heilig putje met lavaboketel (15de eeuw)  
St.Pauluskerk Vollezele - Galmaarden*

In het putje was een buisje of geultje voorzien waarlangs het waswater dat in aanraking was gekomen met het sacrament – de geconsacreerde hostie - werd afgevoerd naar de gewijde grond onder de kerk of op het kerkhof. Om te wassen, was er een lavaboketel voorzien die in de piscina werd gehangen. De oorspronkelijke ketel had twee S-vormige tuiten met slangenkoppen zoals op de foto's 1 en 2.

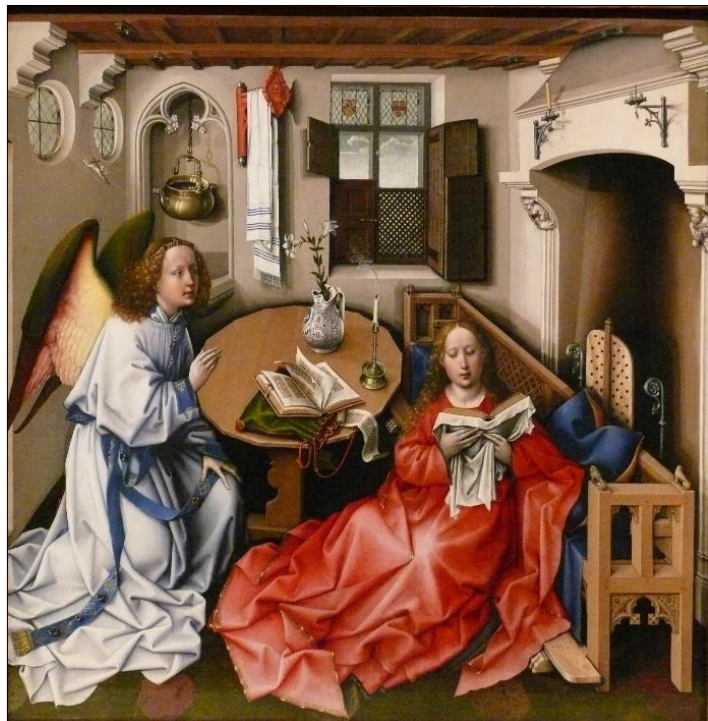
*Schilderij met piscina en lavaboketel. Boodschap van Maria, uit  
de Merodetriptiek van Robert Campin (15de eeuw)*

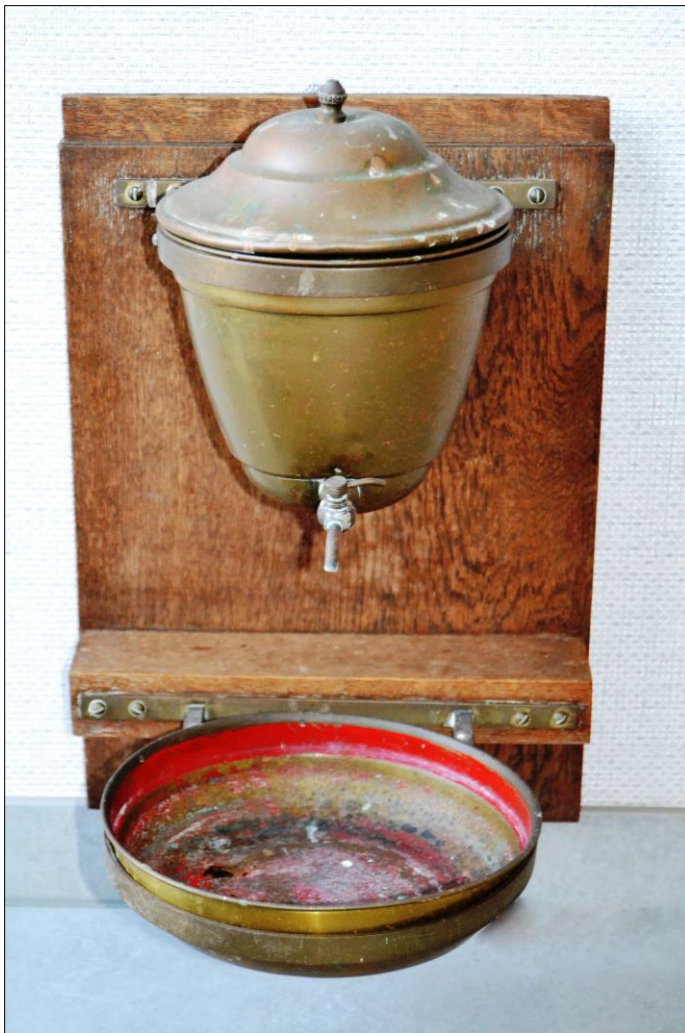
*De aquamanile (koper?) uit de St-Hubertuskerk van Membruggen. Deze hing in de sacristie langs de deur naar het koor. Sedert de recente renovatie - na de bescherming in 1998 - werd ze veilig bewaard in de toren.*

Het ritueel dat de priester boven het heilig putje de handen waste voordat hij de mis opdroeg, is wel blijven bestaan. Dat gebeurde na het in onbruik raken van het heilig putje met een watervat - aquamanile - zoals op de foto hiernaast is te zien.

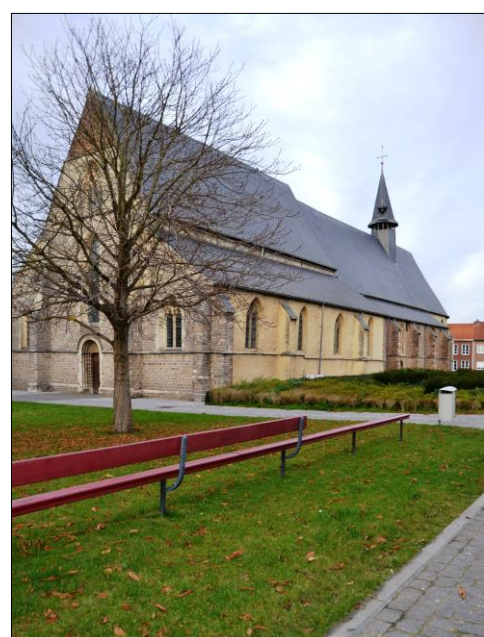
De begijnhofkerk van St-Truiden

Dit begijnhof werd midden 13e eeuw gebouwd op land dat abt Willem van Rijkel aan de benedictijnerabdij van Sint-Trudo schonk aan de mulieres religiosae, de "religieuze vrouwen" of begijnen die toentertijd verspreid over de stad woonden. Het betekende de aanvang van een bloeiende vrouwengemeenschap aan de rand van de stad. In zijn glorie tijd woonden er meer dan 200 begijnen. □ Deze begijnhofkerk – de oudste in Vlaanderen – werd in drie fasen gebouwd vanaf 1258. Het gotische koor – met heilig putje – werd rond 1300 voltooid.

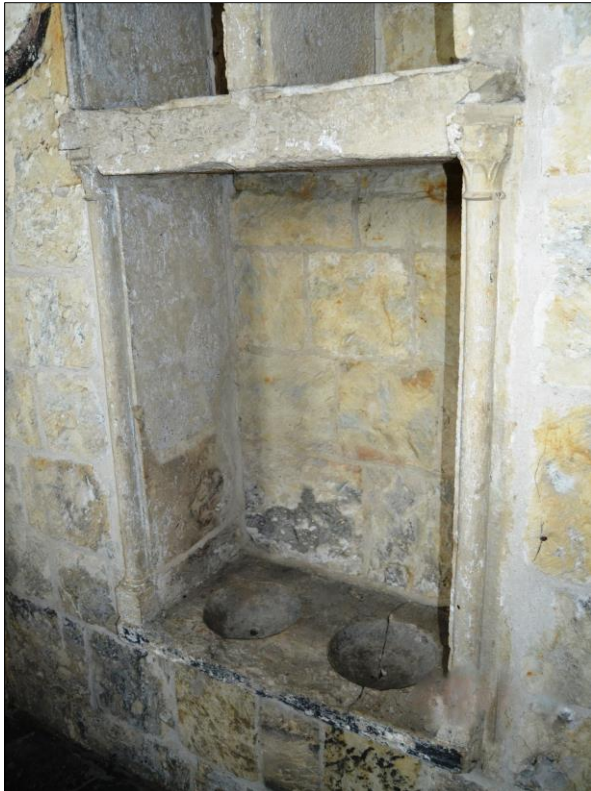
*Het dubbel heilig putje*

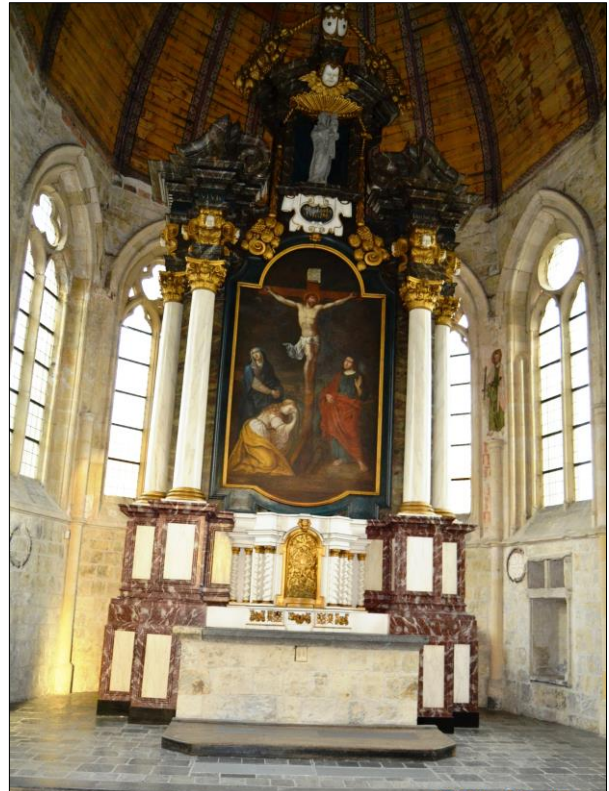
*Het koor van de begijnhofkerk met rechts van het altaar het heilig putje*

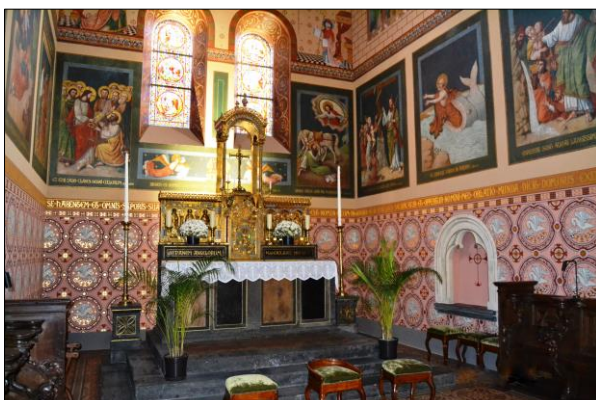
*Het koor van de St-Odulfuskerk met rechts het heilig putje*

In de geschiedschrijving van de kerk lezen we dat het actuele neoromaans uitzicht van de kerk in grote mate wordt bepaald door de verbouwing in 1903 en 1904. Welke invloed heeft deze verbouwing gehad op de oorsprong en de plaats van het heilig putje rechts van het altaar? Uit voorgaande beschrijvingen mogen we afleiden dat het koor van de voorgaande kerk niet werd gewijzigd of dat dit heilig putje werd verplaatst bij de verbouwingen.

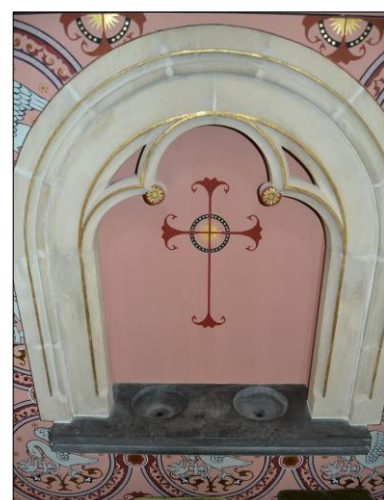
*Het heilig putje met dubbel bekken*

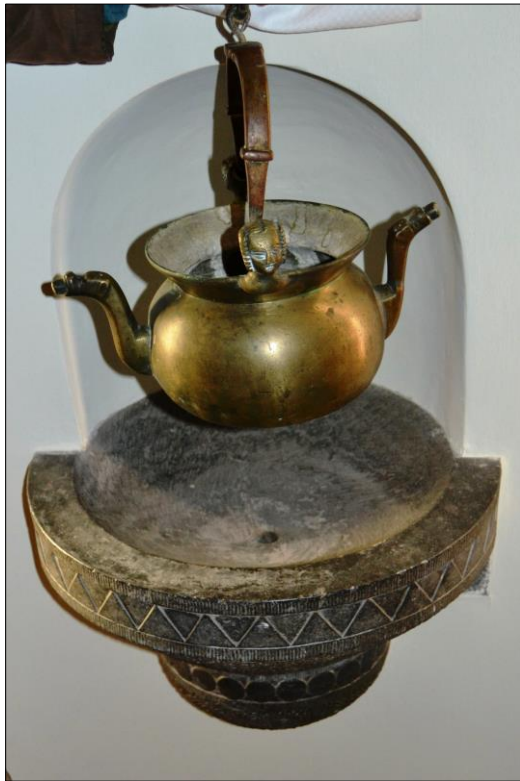
In de sacristie langs de kerk (1783) bevindt zich een tweede heilig putje – piscina – in natuursteen dat vermoedelijk werd gerecupereerd uit een vroegere kerk of sacristie. De koperen **lavaboketel met twee tuiten** kan immers gedateerd worden in de 15<sup>e</sup> eeuw. Zie foto hiernaast.

*Heilig putje in de sacristie van de St-Odulfuskerk in Borgloon*

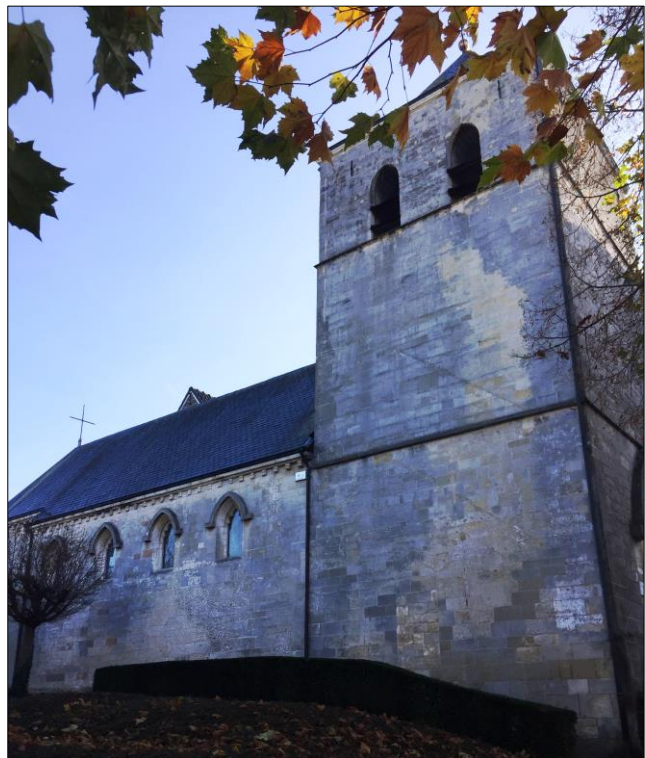
*De kapel van Val-Meer*

Het laatgotisch zaalkerkje, in 1611 gebouwd in opdracht van graaf de Méan ter vervanging van oorspronkelijk romaanse kerk, waarvan de toren (1133) behouden bleef.

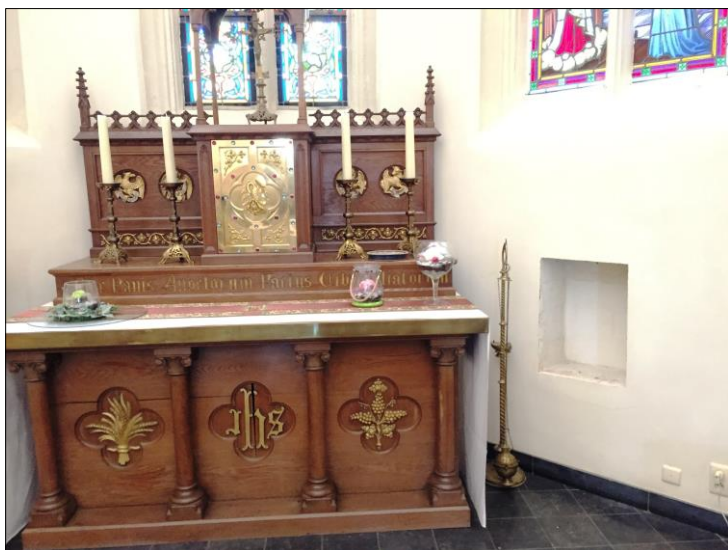
*Het eenvoudige koor van de St-Severinuskapel*

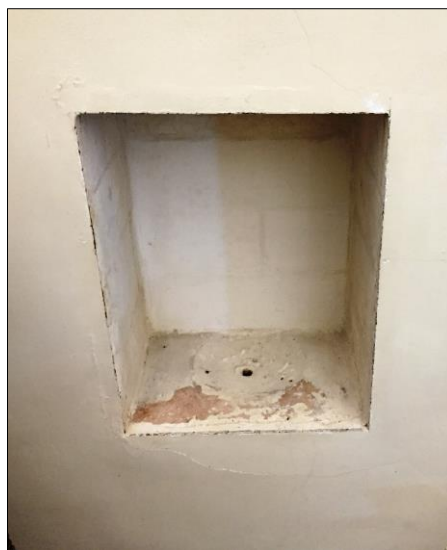
*Het heilig putje rechts van het altaar*

Vermeldenswaard is hier zeker dat dit heilig putje in Val-Meer zijn huidige bestaan te danken heeft aan meester Jozef Jackers die de werken bij de laatste restauratie dagelijks opvolgde en bij breekwerken in het koor het “verborgen” putje herontdekte. Er zijn inderdaad – na het in onbruik raken van dit ritueel – volgens Van Heukelum veel heilige putjes dichtgemetseld. Dit is het enige heilig putje dat als dusdanig nog bestaat in de gemeente Riemst.

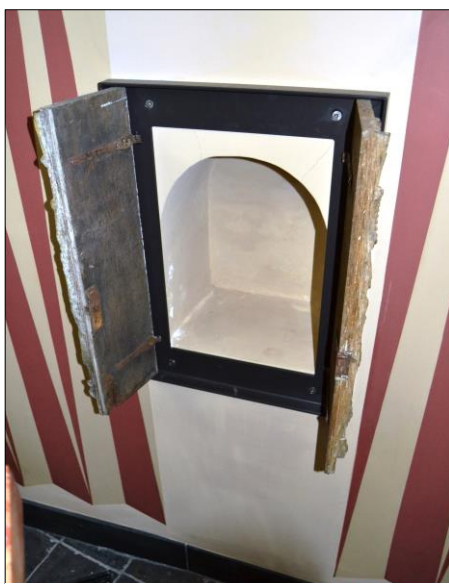
*De credensnis, mogelijk het vroegere heilig putje in de St-Martinuskerk van Genoelselderen*

Omwille van de ouderdom van het koor zou ook in de kerk van Genoelselderen een heilig putje mogelijk geweest zijn. Rechts van het altaar staat ook een nis die als een credensnis (zie uitleg verder) wordt gezien vermits er geen afvoerbuys is voorzien, al kan dit oorspronkelijk een heilig putje zijn geweest.

Hierna enkele foto's van een “credensnis” in de St.-Martinuskerk van Genoelselderen. De vraag of deze nis een hervormd heilig putje zou geweest zijn, is eerder negatief te beantwoorden. Het koor waarin deze nis werd voorzien is gebouwd in 1673 en in deze periode werden heilige putjes niet meer voorzien in nieuwe kerken. Het deurtje dat de huidige nis afsluit, is sedert de recentste renovatie het vroegere tabernakeldeurtje van het altaar van de eenbeukige kerk in Maasstijl van 1673. Het was de glorie tijd van Jan-Lodewijk van Elderen die achteraf ook prins-bisschop van Luik werd en betrokken was bij de bouw van deze kerk in Genoelselderen.

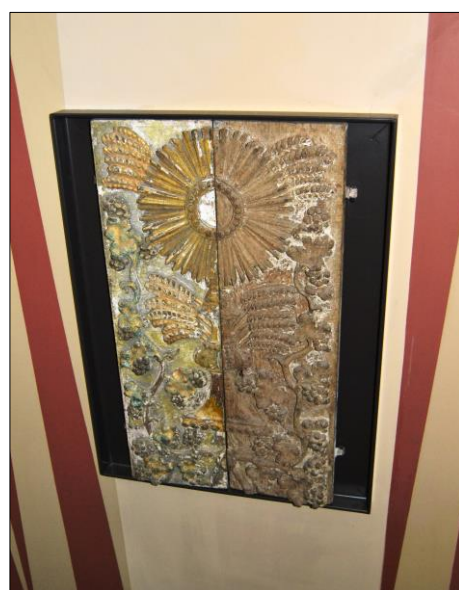
*De deurtjes gerecupereerd van het vroegere tabernakel van de vorige kerk*

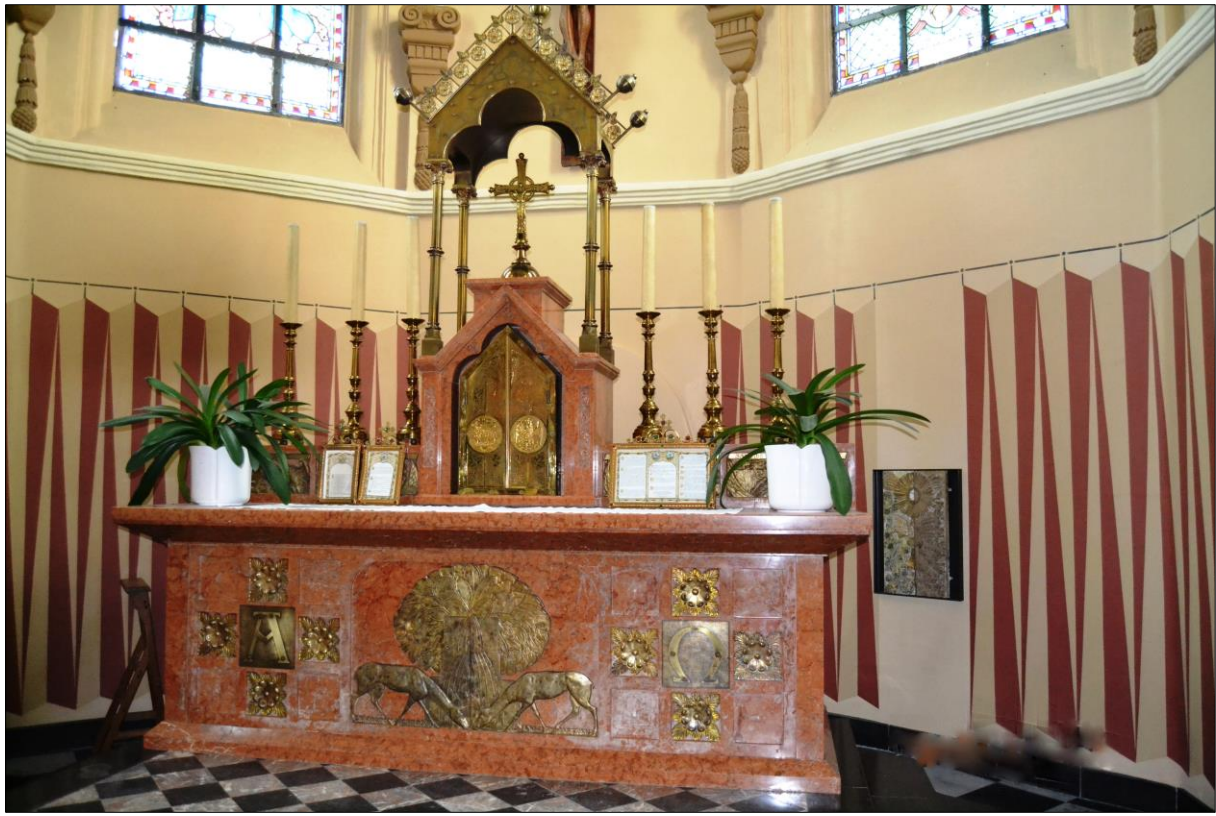
*Het koor van de kerk van Genoelselderen na de laatste grondige renovatie*
